四川省美姑县井叶特西风电场项目

水土保持监测总结报告

二〇二一年七月

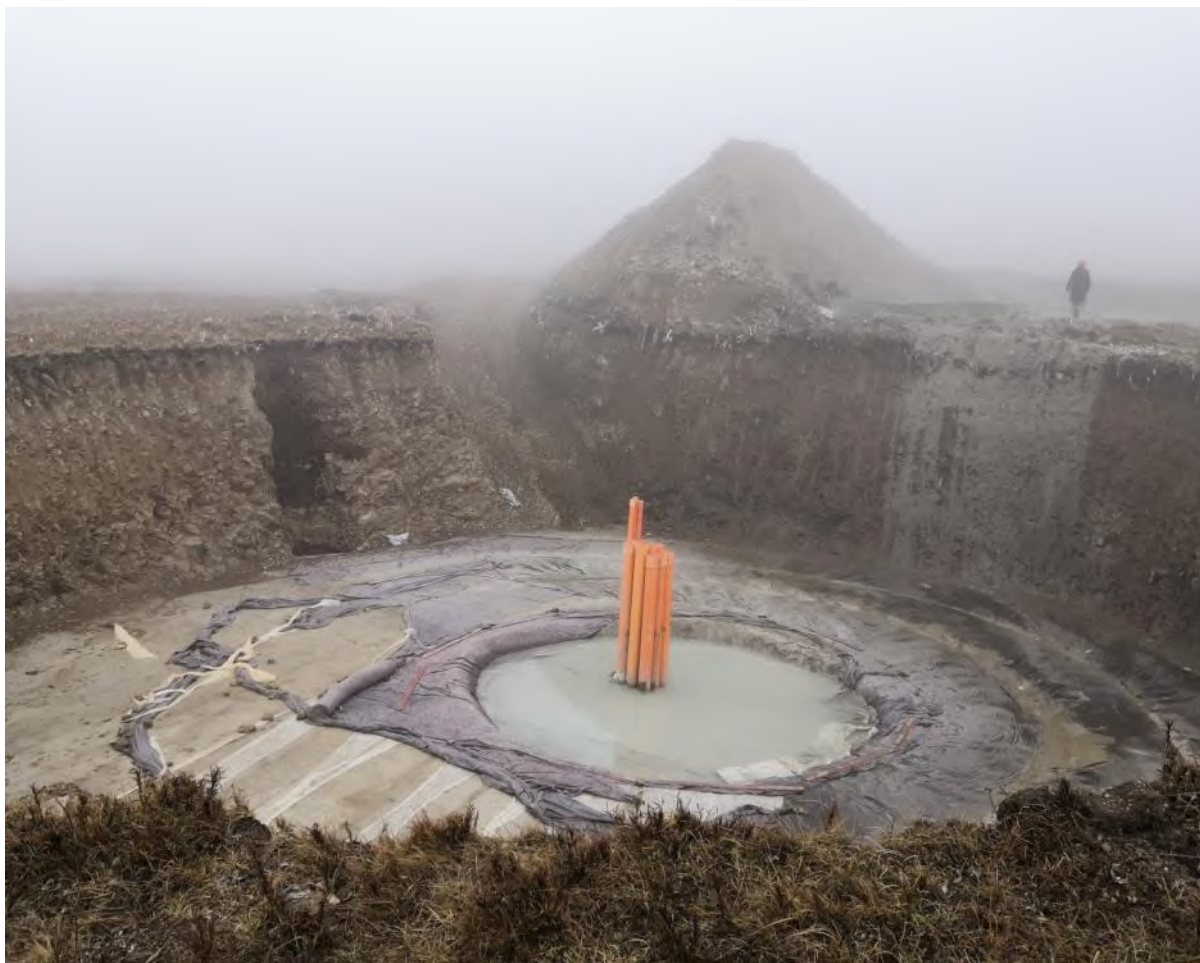
图 1-2 风机基础

风电机组基础采用现浇钢筋混凝土浅埋基础，其基础型式为圆形独立扩展基础。A 型基础结构上分为上下两部分，上部为直径 7m 高 3.3m 的圆形台柱，台柱高出地面 0.3m，下部为直径 20.6m 厚 0.6m 的圆形底板，底板外沿布置 1m 高的环梁，径向布置 8 道肋梁。B 型基础结构上分为上下两部分，上部为直径 7m 高 3.3m 的圆形台柱，台柱高出地面 0.5m，下部为直径 19.2m 厚 0.6m 的圆形底板，底板外沿布置 1m 高的环梁，径向布置 8 道肋梁。A 型与 B 型风电机组基础混凝土强度等级采用 C35，基底下部设 0.20m 厚的 C15 混凝土垫层。塔筒采用锚栓式与基础连接。

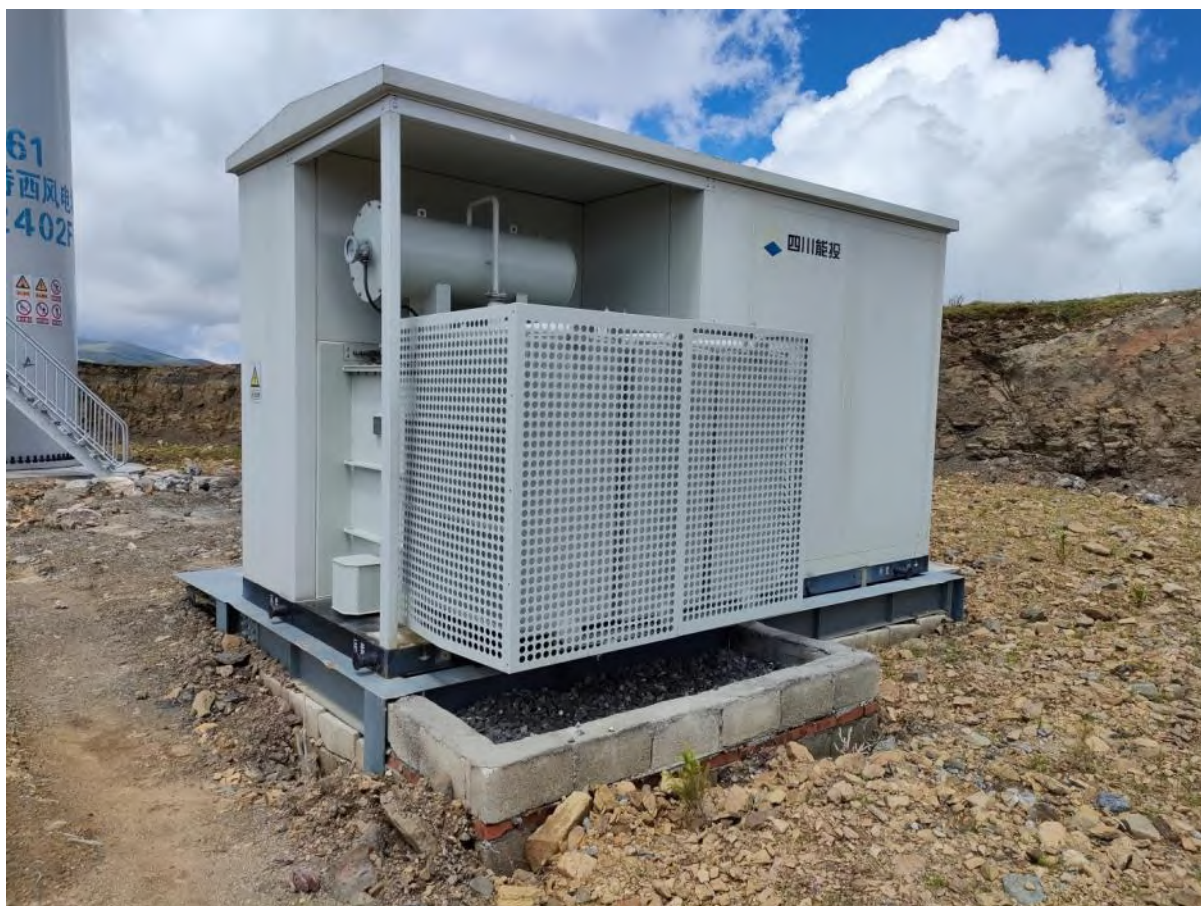
图 1-3 箱变基础

箱变基础为箱式钢筋混凝土结构基础形式，顶部为变压器预埋槽钢，混凝土强度为 C25，基础垫层混凝土为 C15。

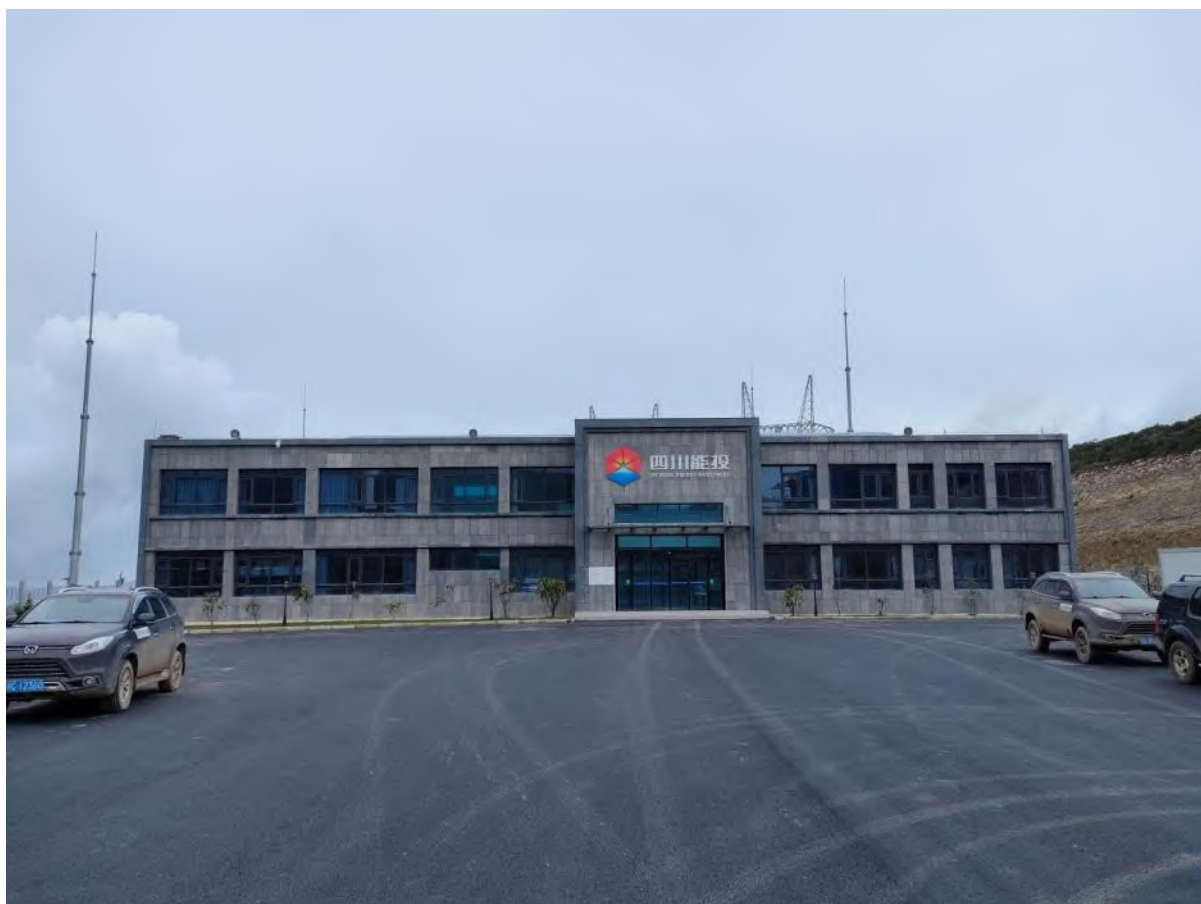
图 1-4 井叶特西 220kv 升压站

本项目新建 220kV 升压站 1 座，站址位于风电场场址中部山脊缓坡地段。升压站由生产区和生活区组成。生产区主要布置出线场、SVG 装置室、35kV 配电装置室、控制楼、污水处理房及水泵房、仓库、避雷装置等；生活区主要布置生活楼、门卫室等。场地内布置绿化用地、停车位、运动用地等。

升压站场地为长方形，长约 109m，宽约 58m。分布高程在 3200~3210m 之间，相对高差约 10m，场地地形较为平缓，升压站入口设在场地东侧靠近现状道路，场地北侧布置生活区，东侧为生产区。

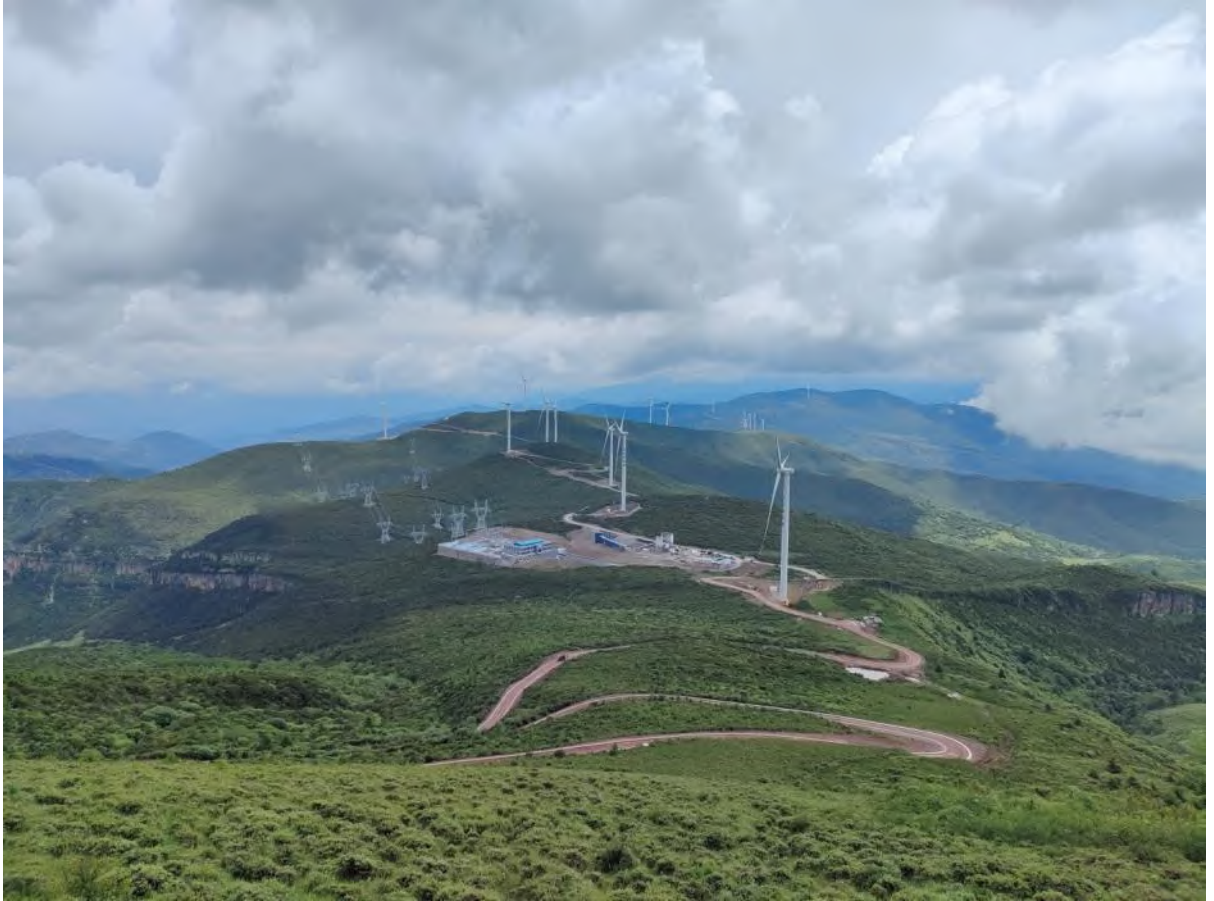
图 1-5 道路工程

本项目实际道路总长 48.06km。场内道路 47.816km，路面宽 4.5m，路基宽 5.5m，均为泥结碎石路面；进站道路 0.244km，混凝土路面，总占地 53.34hm²。

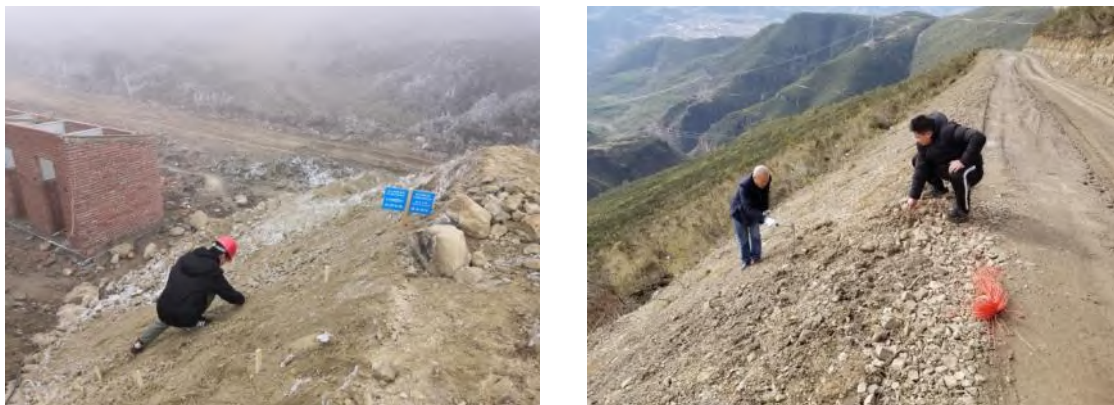
图 1-16 简易坡面量测法

对施工过程中的水土流失强度动态变化、水土流失变化等采用定位监测法进行监测，定位监测法包括简易坡面量测法、简易水土流失观测场、小区观测、控制站监测（沉沙池观测法）等，本监测仅采用简易坡面量测法与控制站监测（沉沙池观测法）法等。

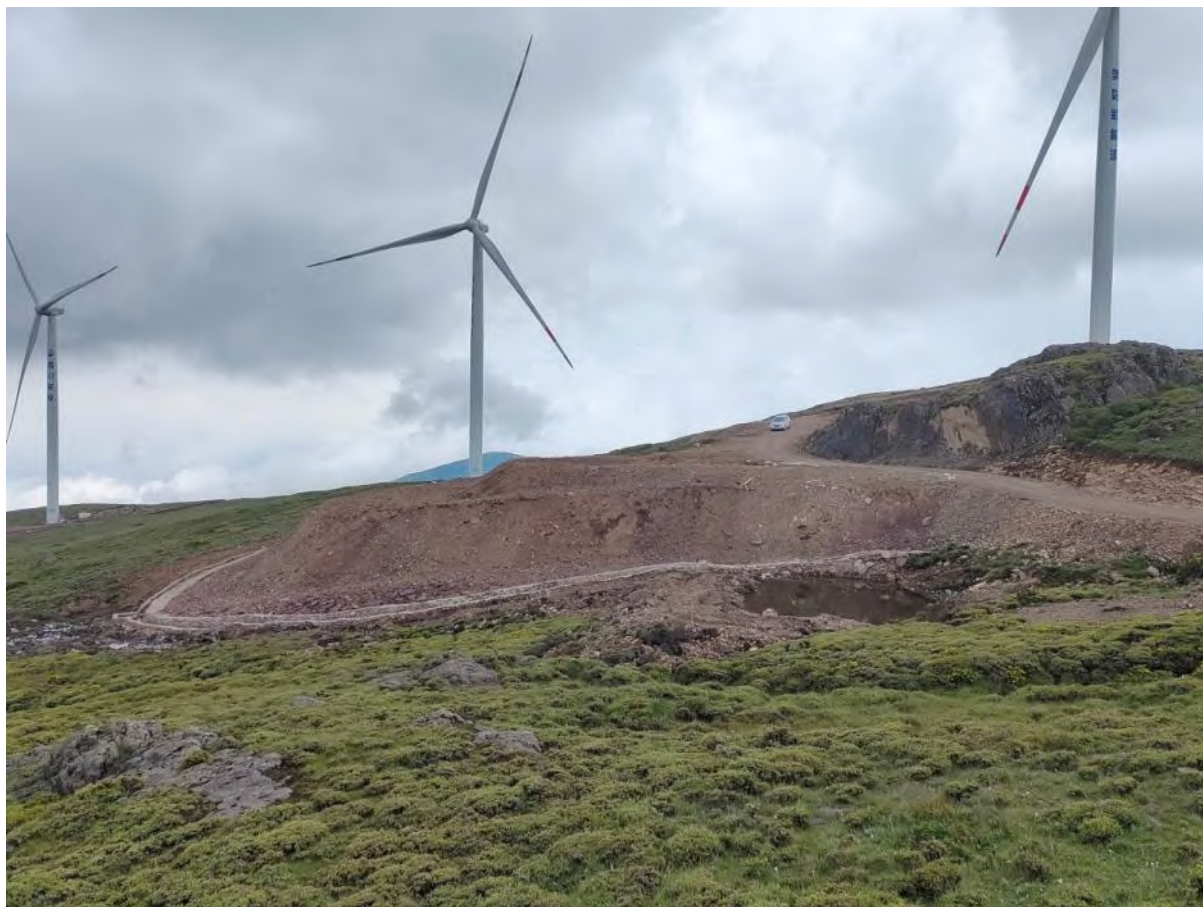
图 3-1 1#弃渣场

1#渣场位于 A32#和 A38#机位支线入口外侧（如图 3-1 所示），属坡地型弃渣场，渣场容量 13.40 万 m³，占地类型为林草地，实际占地面积 2180m²，堆渣量 1.06 万 m³，最大堆渣高度 7m，渣场级别为 5 级。渣场下游 500m 范围内无居民点，也无企业和重要公共设施等，场址处未发现泥石流、崩塌、滑坡等地质灾害。

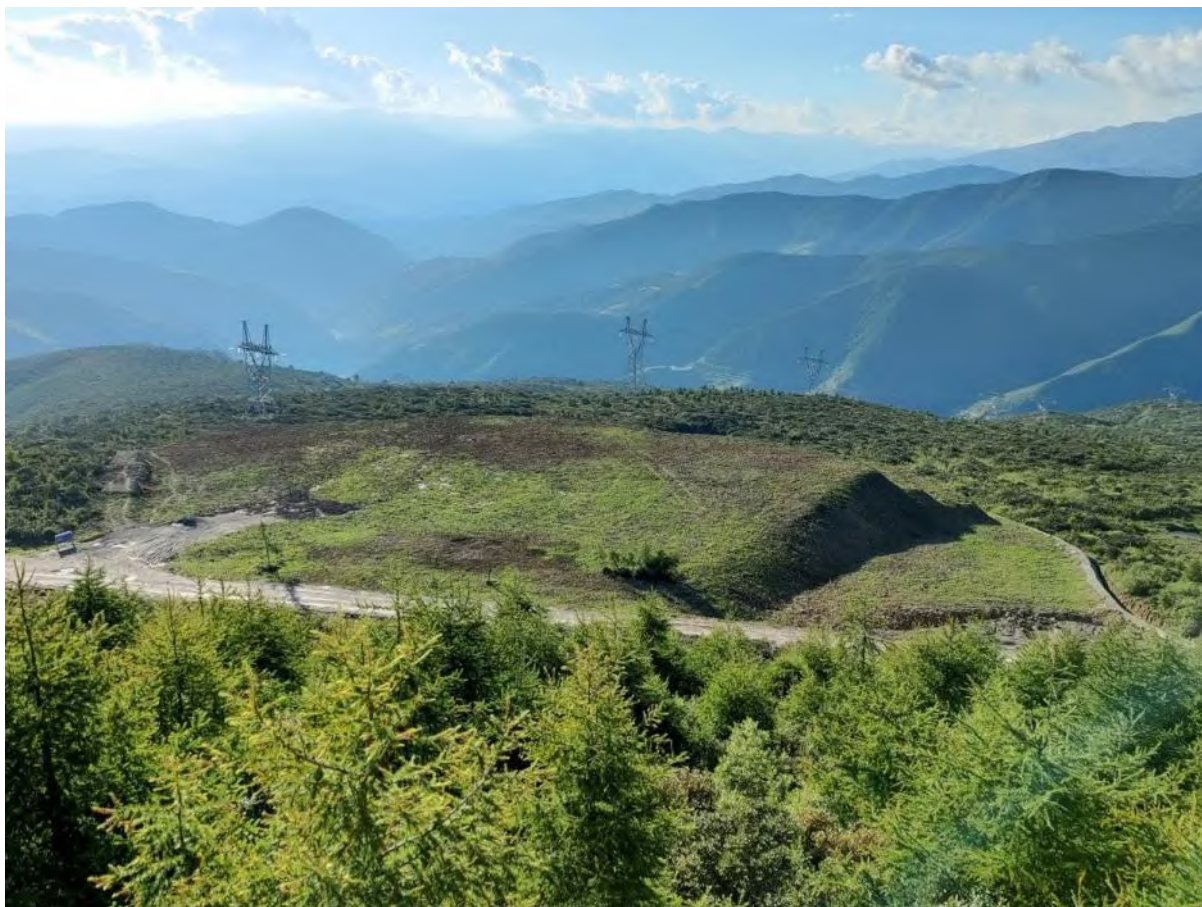
图 3-2 2#弃渣场

2#弃渣场位于 B10#机位以西,主线道路 K12+000 至 K12+350.441 桩号西侧(如图 3-2 所示),属坡地型弃渣场,渣场容量 12.20 万 m^3 ,占地类型为林草地,实际占地面积 17626 m^2 ,堆渣量 6.80 万 m^3 ,最大堆渣高度 15m,渣场级别为 5 级。渣场下游 500m 范围内无居民点,也无企业和重要公共设施等,场址处未发现泥石流、崩塌、滑坡等地质灾害。

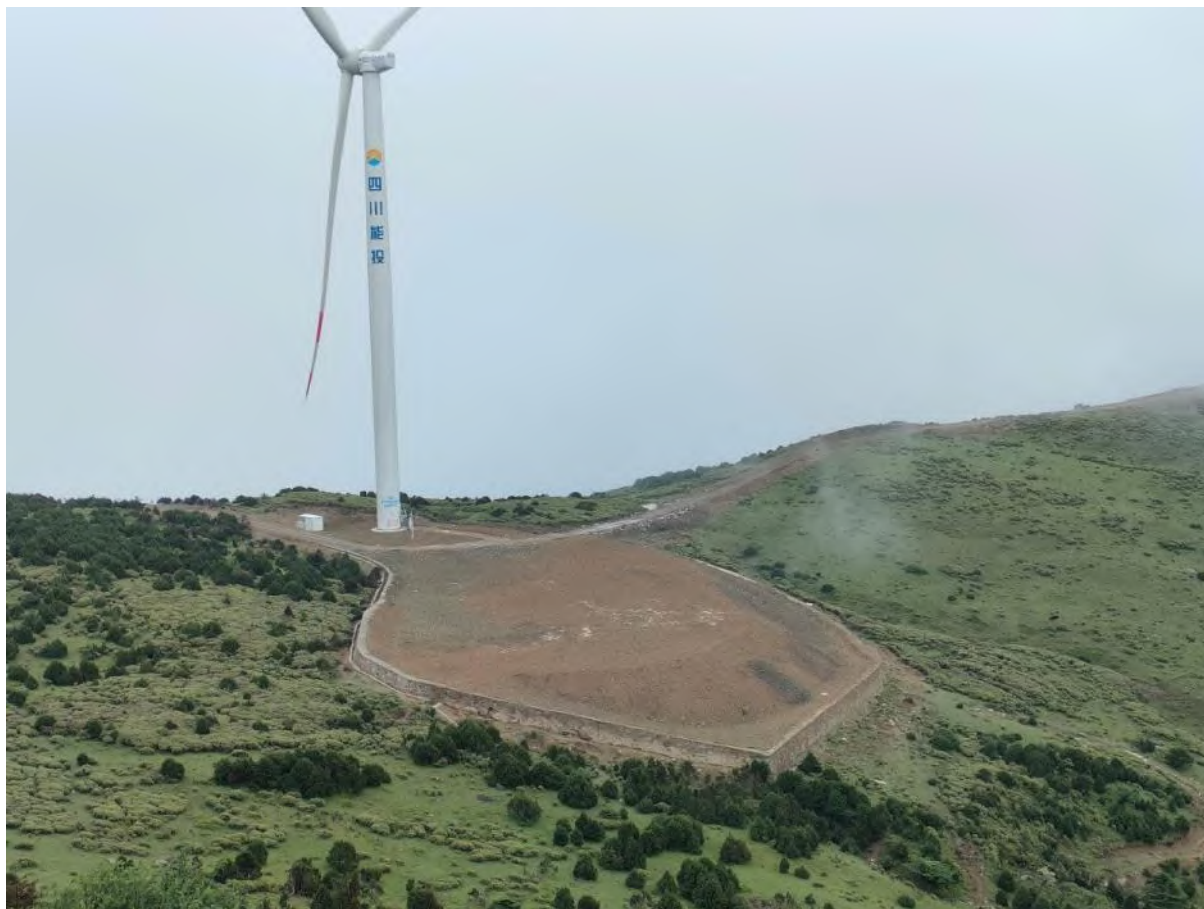
图 3-3 3#弃渣场

3#弃渣场位于 B24#机位东侧，B23#机位以西（图 3-3），属坡地型弃渣场，渣场容量 6.70 万 m^3 ，占地类型为林草地，实际占地面积 7293 m^2 ，堆渣量 2.80 万 m^3 ，最大堆渣高度 11m，渣场级别为 5 级。渣场下游 500m 范围内无居民点，也无企业和重要公共设施等，场址处未发现泥石流、崩塌、滑坡等地质灾害。

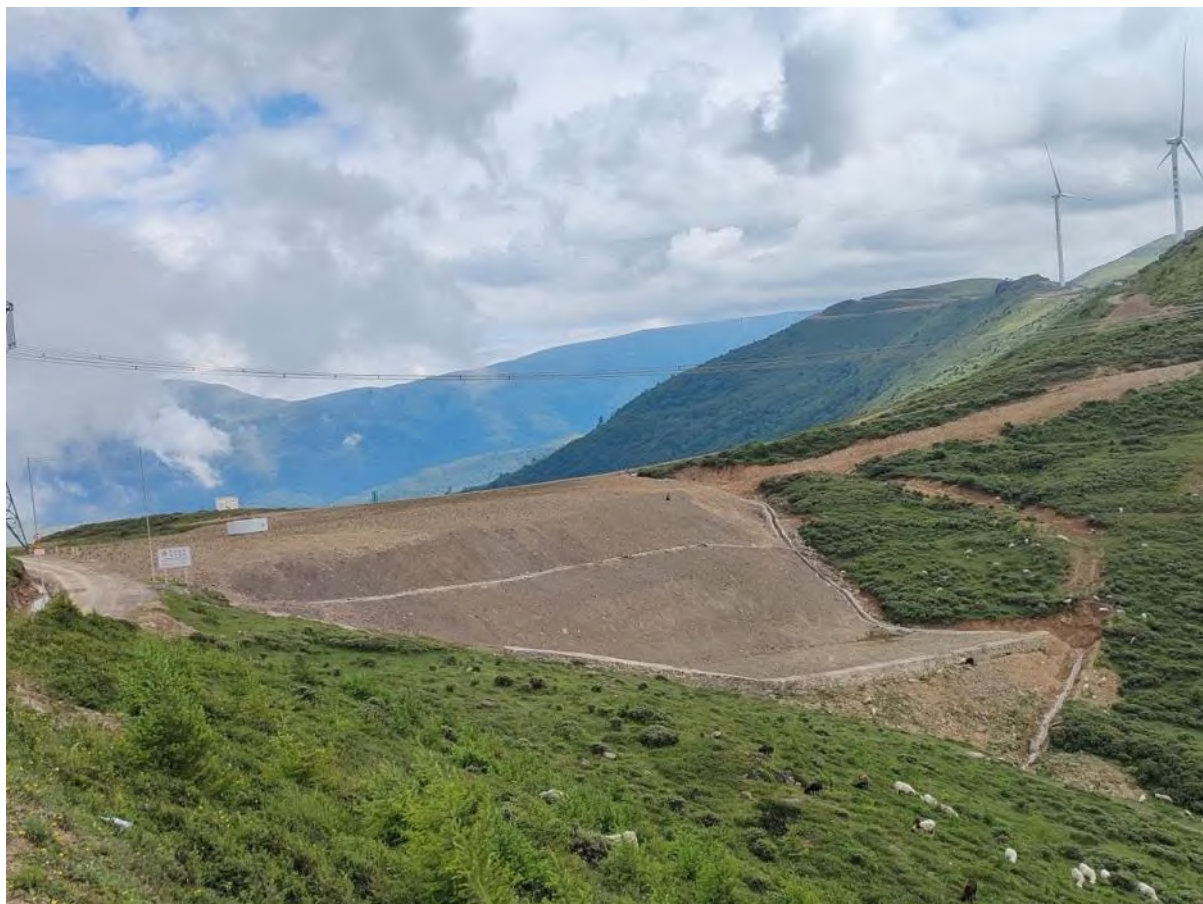
图 3-4 4#弃渣场

4#弃渣场位于主线道路 K2+720 至 K3+040 桩号西侧（图 3-4），属坡地型弃渣场，渣场容量 8.37 万 m^3 ，占地类型为林草地，实际占地面积 10665 m^2 ，堆渣量 2.10 万 m^3 ，最大堆渣高度 10m，渣场级别为 5 级。渣场下游 500m 范围内无居民点，也无企业和重要公共设施等，场址处未发现泥石流、崩塌、滑坡等地质灾害。

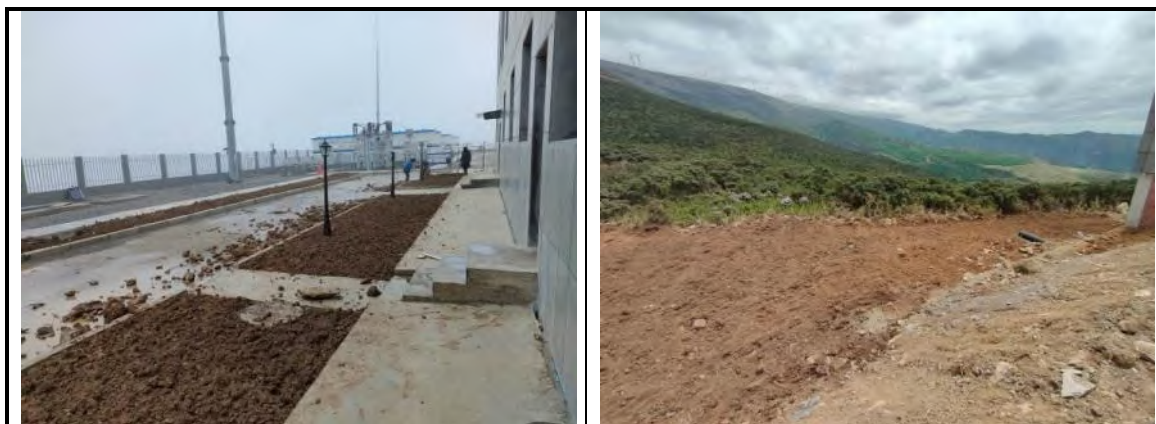
表土剥离、回覆（升压站工程区）

施工前进行了表土剥离，共剥离表土 0.01 万 m³；升压站内实施了浆砌石排水沟 574.98m，浆砌石沉沙池 2 座；间隔内砾石压盖 3006m²；施工结束后对边坡进行表土回覆 0.01 万 m³、土地整治 0.07hm²。

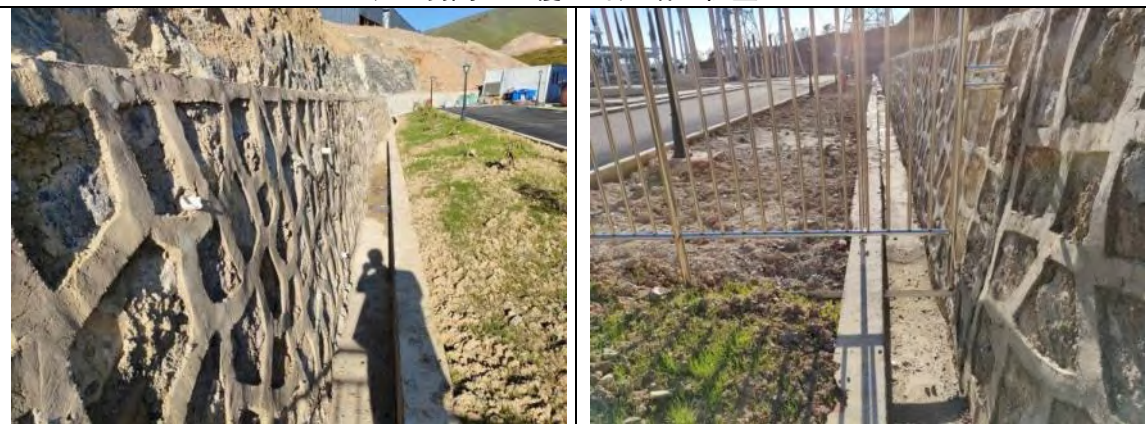
浆砌石排水沟（升压站工程区）

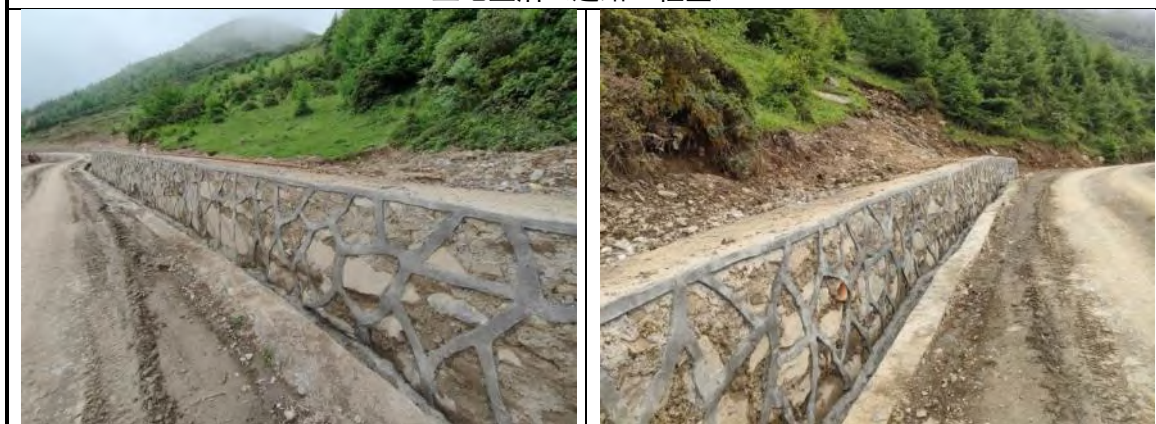
浆砌石护坡（道路工程区）

道路工程区在施工前进行了表土剥离，共剥离表土 5.40 万 m³；对进场道路入口上边坡进行浆砌石护坡 150m，进站道路上边坡实施框格梁植草护坡 1400m²，道路两侧或一侧采取了浆砌石排水沟 386m、砂浆抹面简易排水沟 335m、生态排水沟 50470m，在排水出口设置浆砌石沉沙池 15 个。

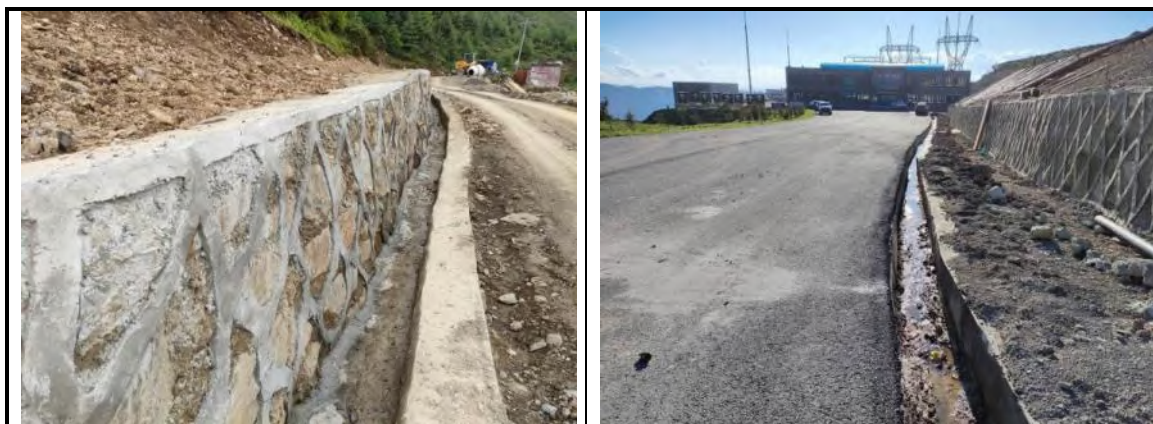
浆砌石排水沟（道路工程区）

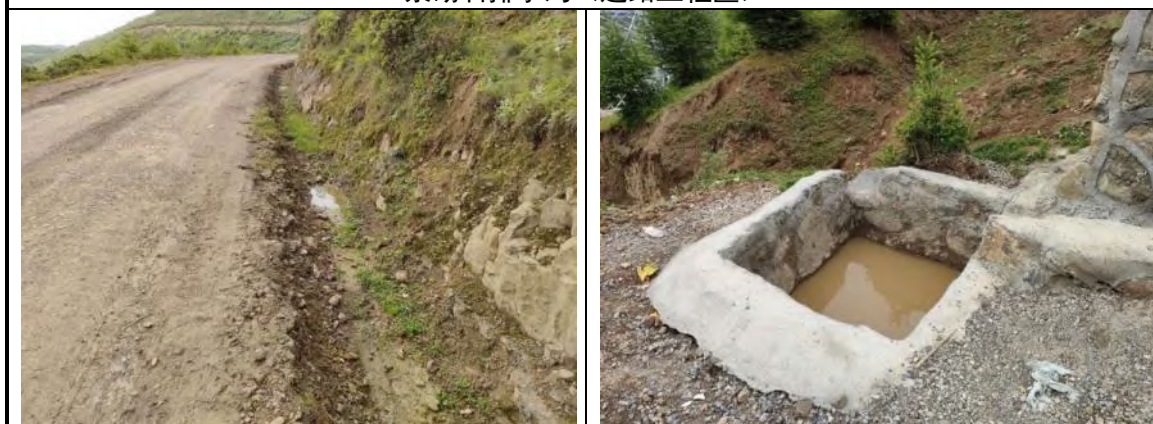
生态排水沟（道路工程区）

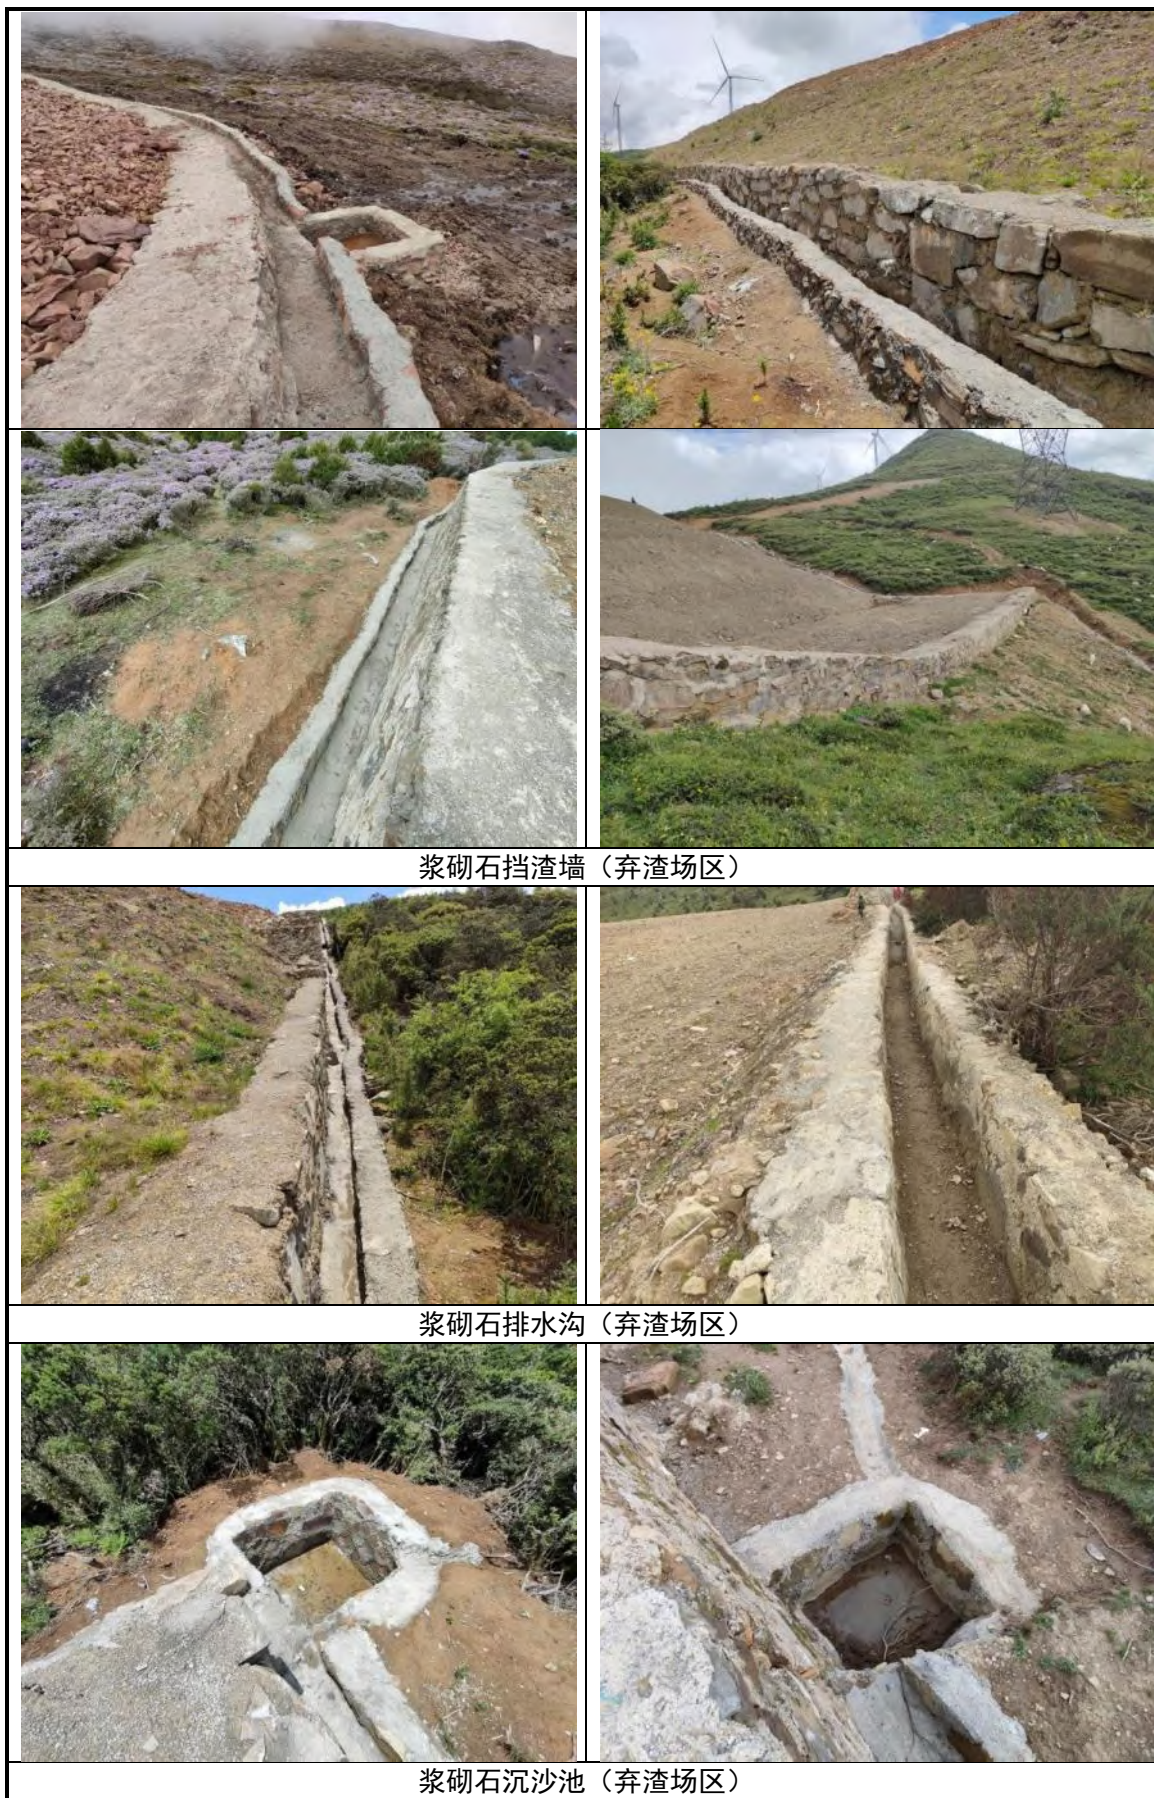
浆砌石挡渣墙 (弃渣场区)

浆砌石排水沟 (弃渣场区)

浆砌石沉沙池 (弃渣场区)

弃渣场在堆渣前对可剥离表土区域进行表土剥离 0.43 万 m³；渣场外围采用浆砌挡渣墙进行拦挡，经统计浆砌石挡墙 742.3m；在挡墙外侧及马道布置浆砌石排水沟 823m，在排水出口设置浆砌石沉沙池 5 座，在沉沙池出口设置砂浆抹面简易排水沟 35m 顺接至自然沟道；施工结束后进行表土回覆 1.38 万 m³、土地整治 3.64hm²、穴状整地 4505 个。

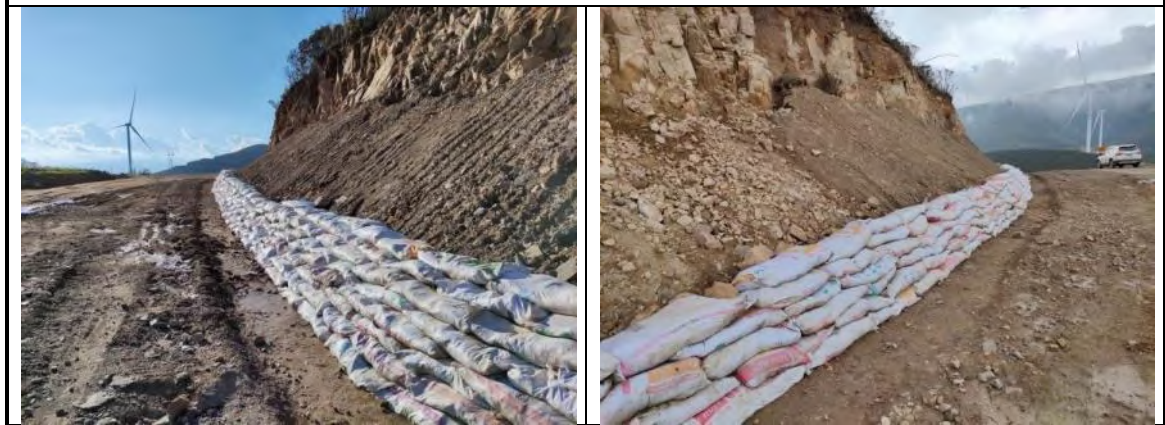
吊装场地区植生袋护坡
