美姑沙马乃托风电场 110 千伏送出线路工程

水土保持设施验收报告表

建设单位：四川省能投美姑新能源开发有限公司

编制单位：四川巨石强森生态环境工程有限公司

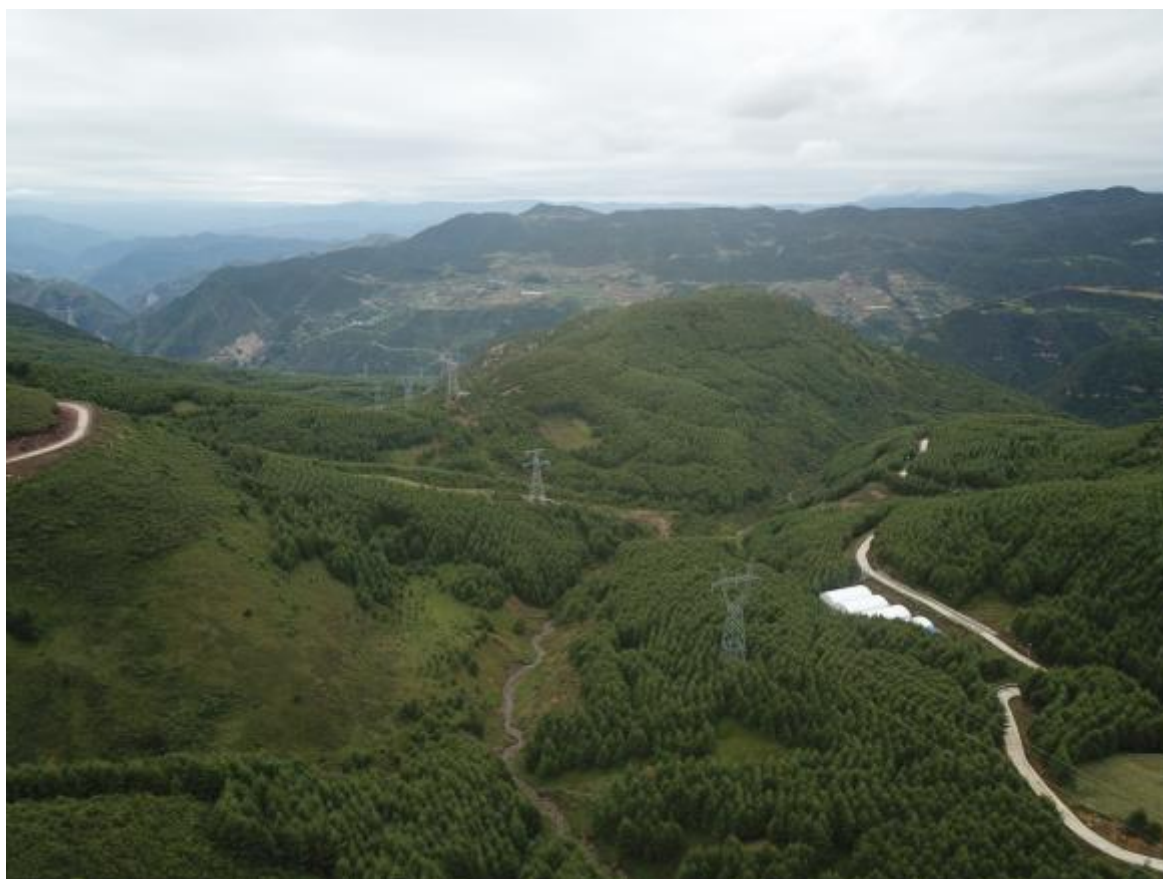
图 1-2 项目区地貌

本工程线路位于云贵高原横断山脉和川西南山地过度地带，山脉走向与构造线展布大体一致，区域内经历几次海侵和海退以及一系列的抬升和褶皱、剥蚀等地壳变迁，形成现今的山川地貌。

线路所经地貌受金沙江水系强烈的切割剥蚀影响，海拔高程在 2250~3750m 之间，相对高差 200~1500m。线路地貌形态主要表现为剥蚀侵蚀构造高中山、中山和低山。

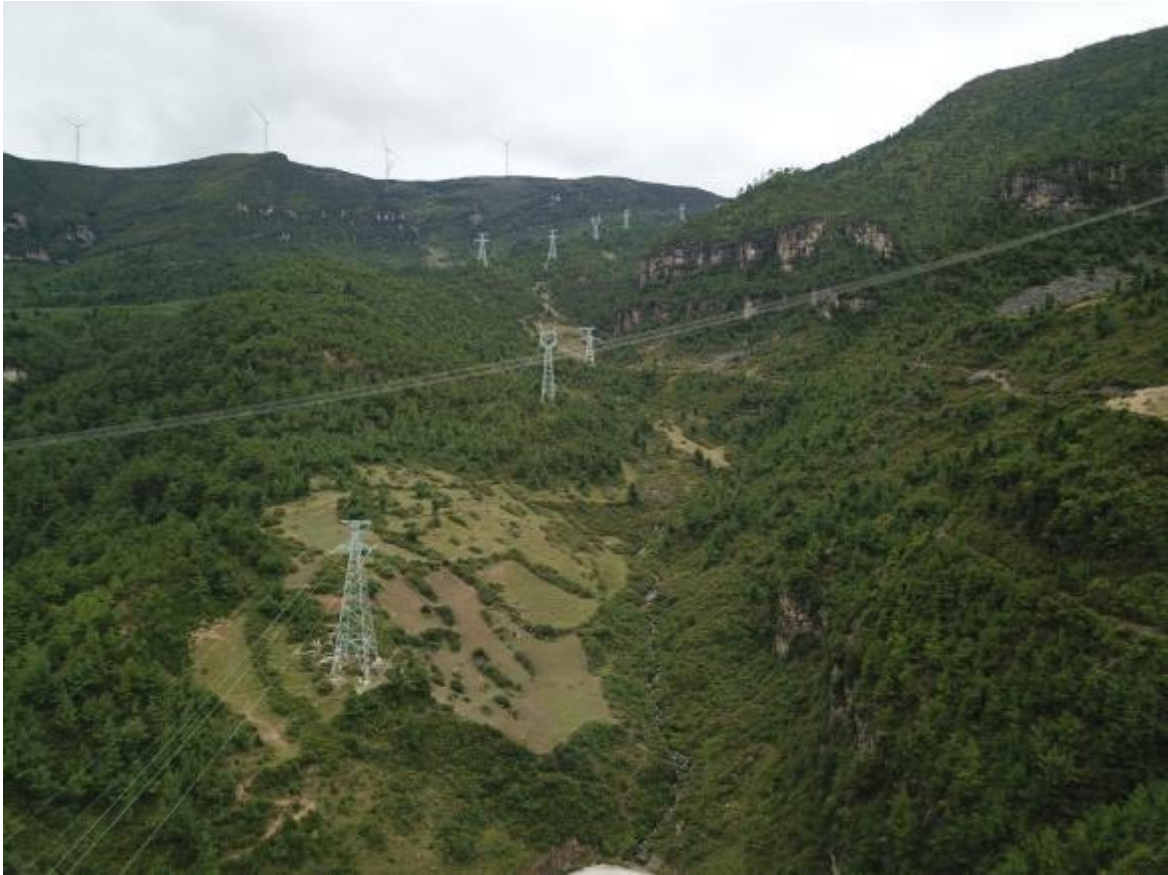
图 1-3 项目区植被

根据实地调查，本输电线路工程所经区域，植被主要以松树林、灌木林地、草地为主，区域内优势草种主要为早熟禾和高羊茅，林草覆盖率为 54%。

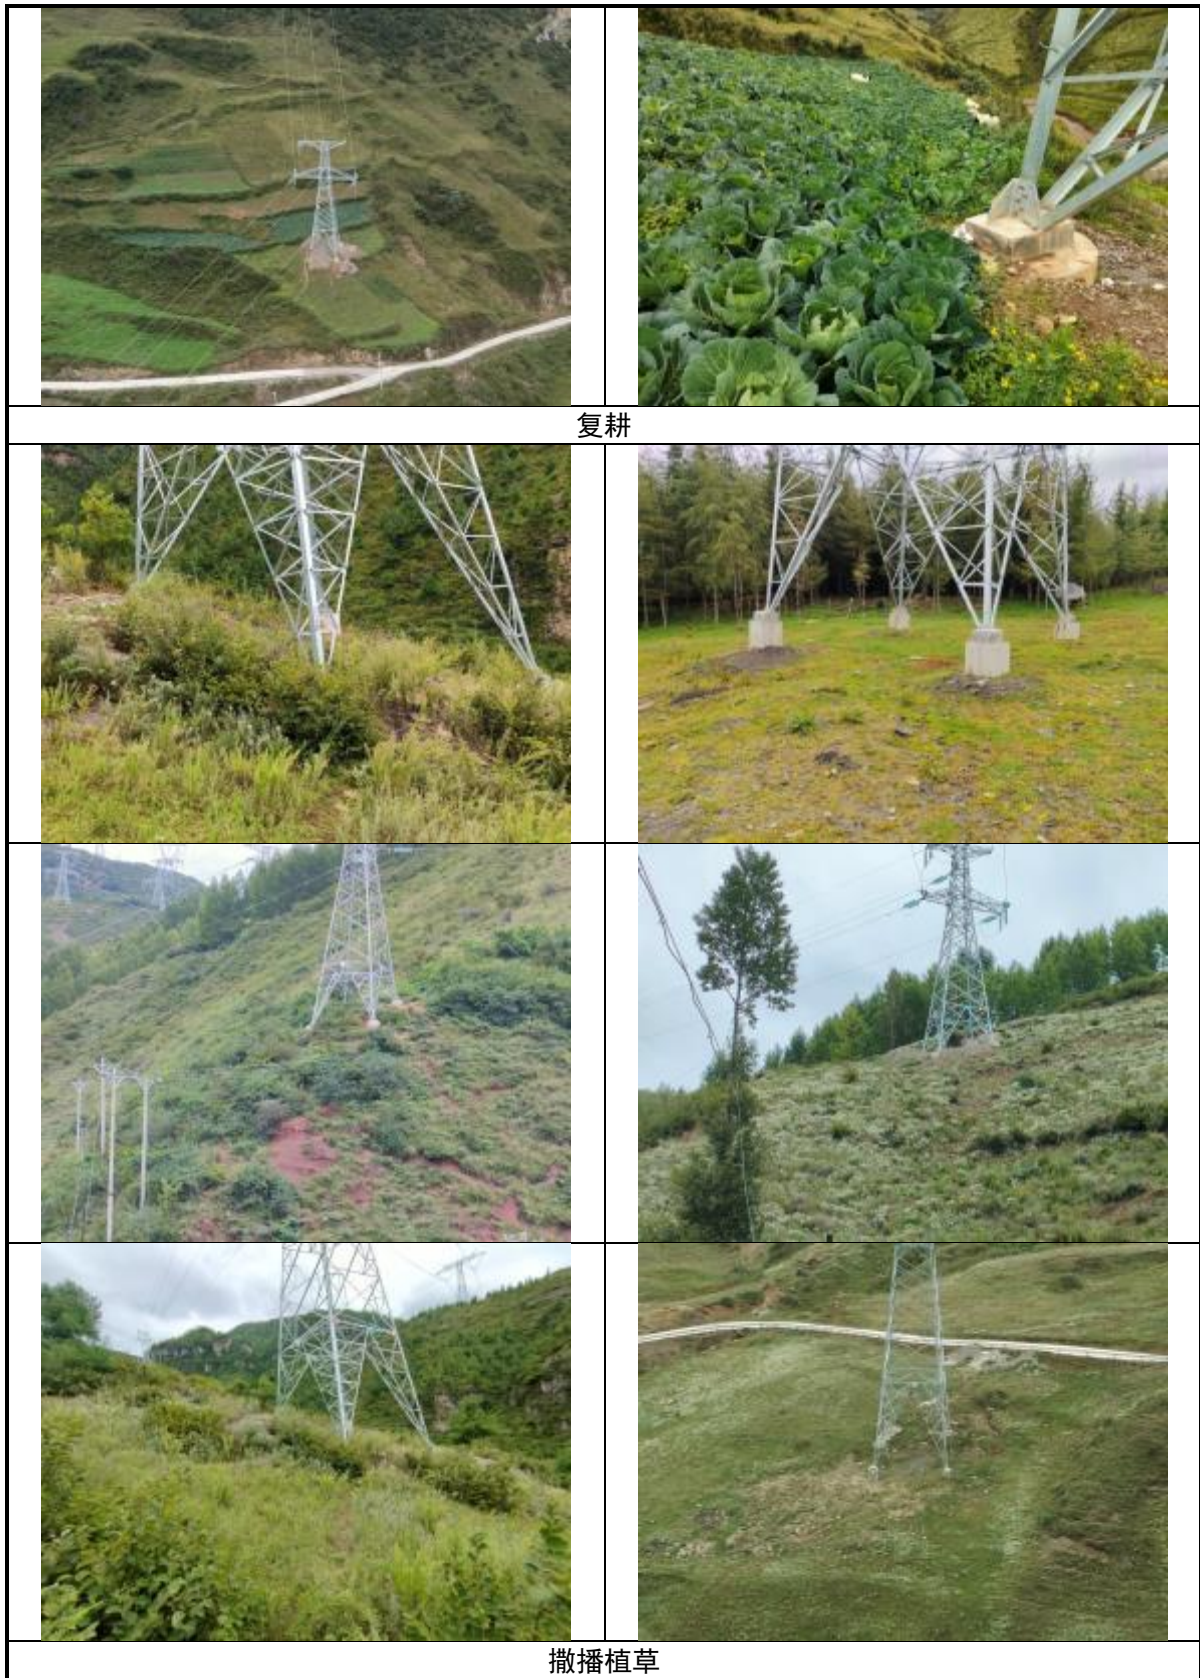
图 3-1 塔基及塔基施工场地区水土保持措施图

通过查阅施工过程资料、监理资料及结合现场情况，在施工前对塔基及塔基施工扰动区域进行表土剥离 0.07 万 m³；施工中对堆存表土采用防尘网进行遮盖 2500 m²，在部分塔基易汇水区域布设混凝土排水沟 184m（矩形断面，尺寸为 0.4*0.4m）；待

施工结束后对塔基扰动范围进行土地整治 0.76 hm²、表土回覆 0.07 万 m³、复耕 0.25 hm²。

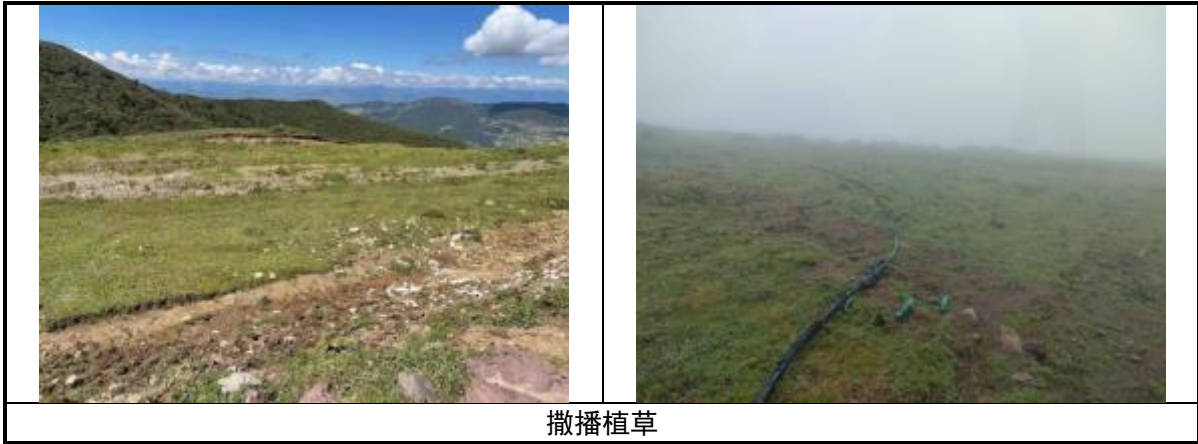
图 3-2 其它施工临时占地区水土保持措施图

通过核查施工过程、监理、监测相关资料及结合现场调查情况，施工结束后对牵张场占地区域采取土地整治措施，对整治区域进行复耕和撒播植草绿化，共计土地整治 0.09hm²，复耕 0.02hm²，撒播植草 0.07hm²。
